Mange har siden det nye digitale-sendenets idriftsættelse 1. november 2009, oplevet problemer med, at få et godt billede eller har oplevet "sort skærm". Dette skyldes oftest, at antenneinstallationen ikke er HF tæt hvilket er et krav til antenneinstallationer i dag, efter overgangen til digital TV.

Hvad forstås der så ved en HF (højfrekvent) utæt installation?

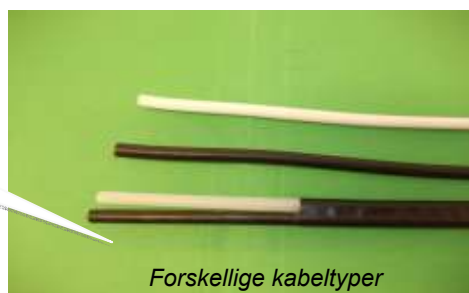
Kabler med grå og hvid plaskkappe må kun benyttes Indendørs. De sorte kabler er beregnet til nedgravning. Bemærk, at det nederste kabel er af den type der har et tomt rør ved siden af coax-kablet, det beregnet til, at man på et senere tidspunkt "blæse" en fiber igennem røret

Forskellige kabeltyper

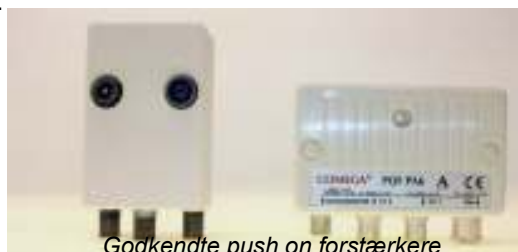
Godkendte push on forstærkere
